WSB Clean 3 hushåll

Makadambädd ca 6,0 m³ - Efterpolering

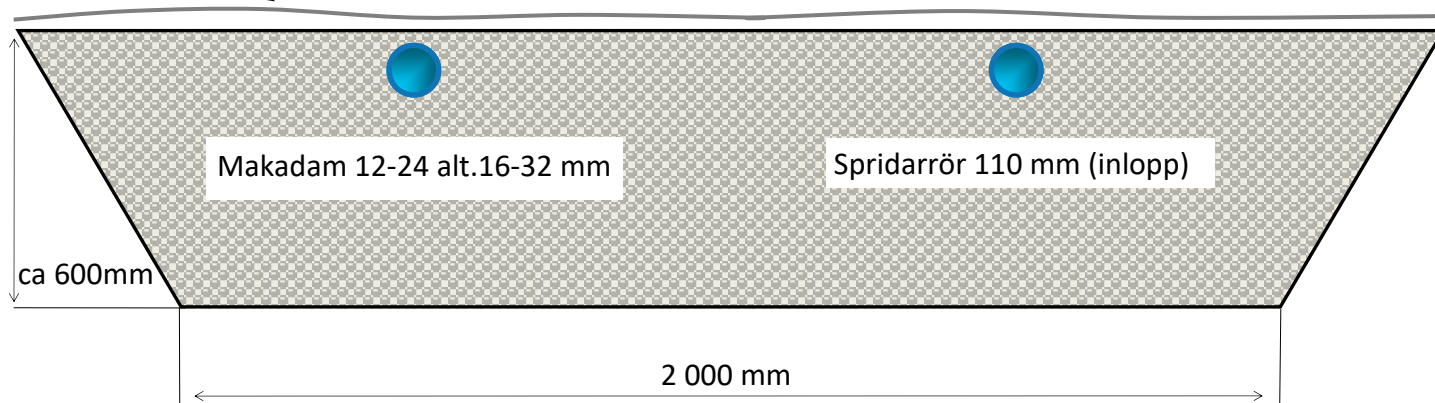
Vy från kortsida

Marknivå

Återfyllnad (till frostfritt)

Geotextilduk

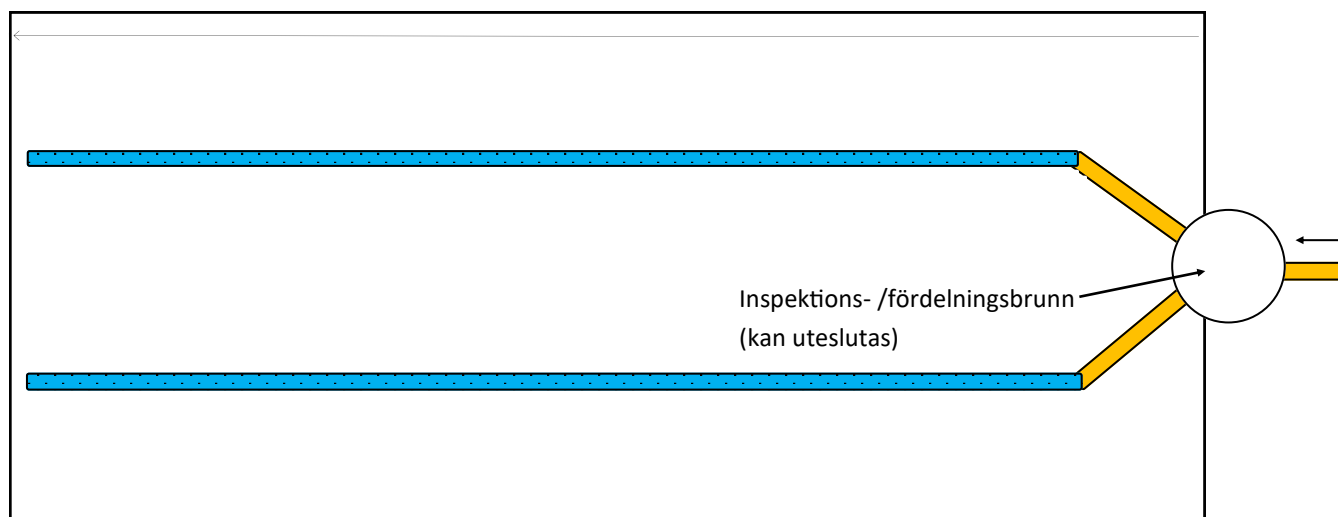
Fågelvy

5 000 mm

OBSERVERA! Infiltrationens yta måste alltid anpassas efter rådande markförhållanden.
Dålig genomsläpplighet kan innebära att arean måste utökas.
